# Strategische Umweltprüfung (SUP) Umweltbericht für den PAG der Stadt Luxemburg

Informationsveranstaltung Neudorf 30. Juni 2016

# Umweltbericht für den PAG der Stadt Luxemburg

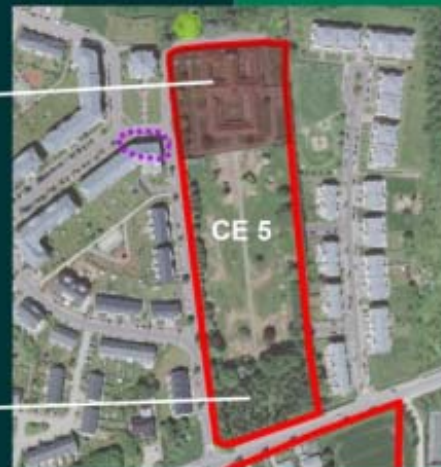
### CENTS 5 HAB1/2, HAB1/PARC, HAB 2, NQ

ehemaliges Kloster  
denkmalgeschütztes Gebäude

Quartierpotenzial für  
Fledermäuse in  
Douglasienbestand,  
laut Fledermausgutachten  
aber nicht essenziell

Gebäude erhalten,  
zusätzlich Abstimmung  
mit Denkmalbehörde

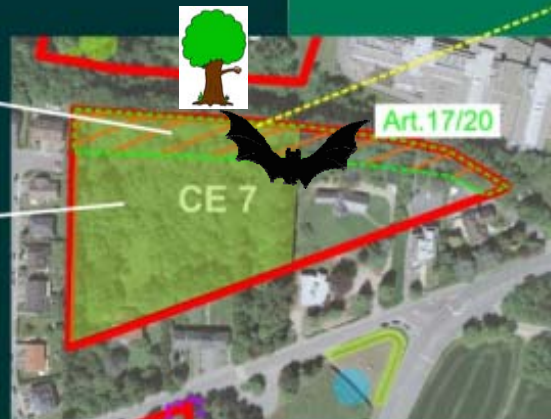
### CENTS 7 PARC, ECO, BEP, PAP NQ

Wald bzw. Waldrand  
essentielle Leitstruktur  
und Lebensraum  
für Fledermäuse

Wald (Art.17-Biotop)

Teile des Waldes erhalten  
(auch für Vernetzungs-  
bzw. Leitfunktion)  
Anlage einer Servitude  
urbanisation (SU B 6)

Biotopverluste für  
Wald kompensieren

Art. 17/20 im PAG  
markieren

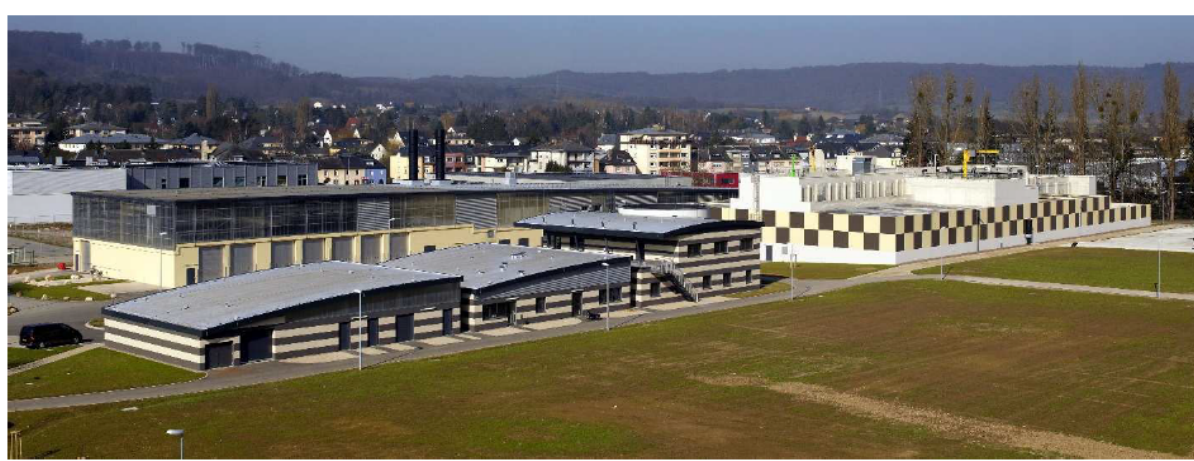
Kläranlage Beggen

**Mittelfristig Erhöhung der Kapazitäten der  
Abwasserbehandlung notwendig**

Kapazität: 210.000 EGW  
Auslastung: 200.000 EGW
